AB Sønderhus Overordnet tilstandsrapport

Sagsnr. 791706
Februar 2023

Denne overordnede tilstandsrapport beskriver kort den byggetekniske stand af ejendommen AB Sønderhus beliggende Krusågade 3-9 i Københavns Kommune.

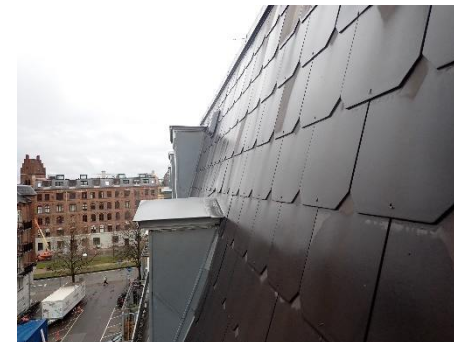
Ældre eternitskifer med

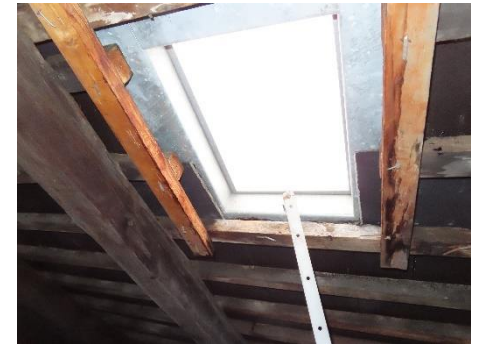
Boligforeningen har oplevet utætheder ved de galvaniserede tagvinduer, som er monteret ved den tidligere udskiftning af taget. Mange vinduer var tæret og er blevet udskiftet til nye i træ eller blændet helt.

Galvaniseret tagvinde

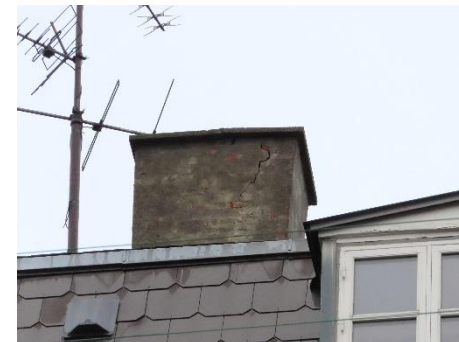
Der ses nogen afskalning og revner på en af skorstenene. Det bør eftergås i forbindelse med en udskiftning af taget.

Skorsten med afskalning og revner

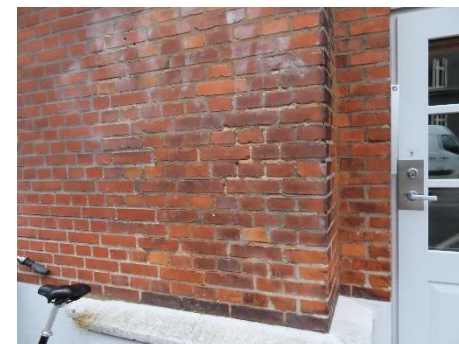
Fugerne beskytter murværket mod at vand trænger ind og nedbryder muren eller laver fugtskader indvendigt. Derfor er det vigtig at fugerne slutter tæt mod murstenene.

Udvaskede fuger mod gade

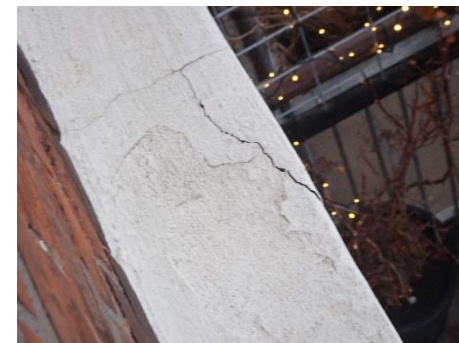
Gesimsbåndet er støbt i beton. Betonen er udvasket og leder ikke længere vandet effektivt. En tyndpudsning vil sikre at vandet ledes effektivt væk og man undgår udvikling af frostska-

Revne i gesims

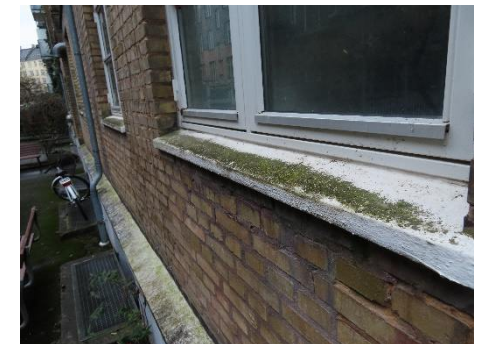
Sålbænkene under vinduerne mod både gade og gård er støbt i beton. Mod gården er der mosvækst på sålbænke og malede gesimser.

Sålbænk mod gård med mosvækst

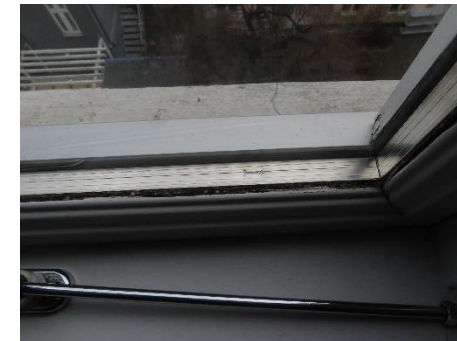
Termoglas med kolde kanter

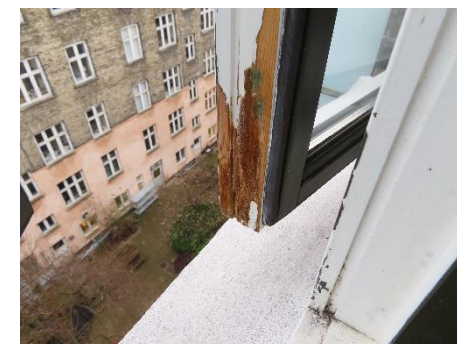
Der ses flere steder rådskader på vinduer i bunden af sidekarmen. Her er træværket helt eller delvis nedbrudt og vil kræve omfattende istandsættelse med udlusning af rådskadet træ, hvis vinduet skal holde i flere år frem.

Rådskade i vinduesramme mod gård

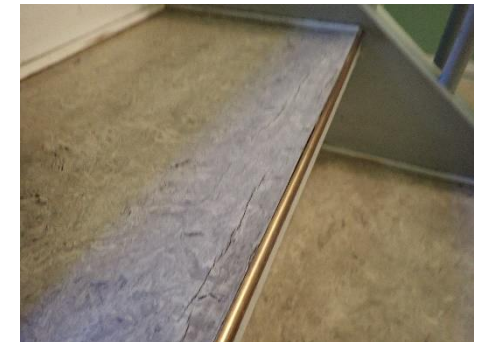
Trappetrin og reposer er belagt med linoleum, som er nedslidt, med revnedannelse. Fremfor delvise udskiftninger foreslår vi at linoleummet udskiftes samlet, da det er pæneste og på grund af den lange holdbarhed er billigere over længere tid.

Linoleum med revner i overfladen

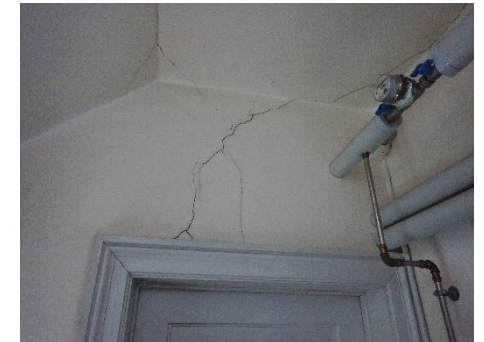
Overfladerne på køkkentrapperne er i mindre god stand. Der ses revner i vægge, loftet og løbsundersider, ligesom træværket er slidt.

Sætningsrevner over dør

- Reparation af puds og sætningsrevner
- Afrensning af løs maling
- Slibning og spartling af vægge og lofter
- Slibning og fugning af træværk
- Filt på vægflader
- Maling af lofter, vægge og træværk.

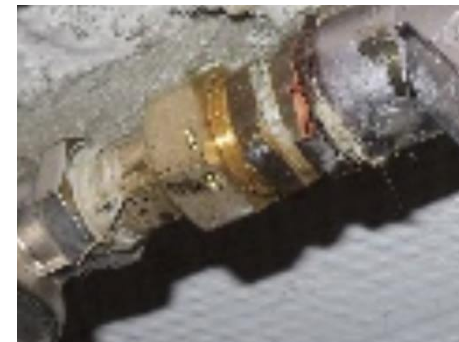
Der er anvendt messing til nogle ventiler og andre komponenter i installationen. Det er for nogle år siden konstateret, at messingkomponenter kan blive nedbrudt når de er i en rustfri installation.

Messingfitting i rustfri installation

A4 Vi anbefaler at boligforeningen får overblik over omfanget af messingfittings i den rustfrie installation og skaber opmærksomhed blandt beboerne om at alle tilslutninger til vandinstallationen bør være udført i sikre materialer som for eksempel rustfrit stål eller rødgods.

A4 Da skaderne kan opstå uden varsel, anbefaler vi at der foretages forebyggende udskiftning til et velegnet materiale også selv om I ikke har haft problemer. Prisen for en udskiftning er typisk kr. 3.000-7.500 inkl. moms per lejlighed.

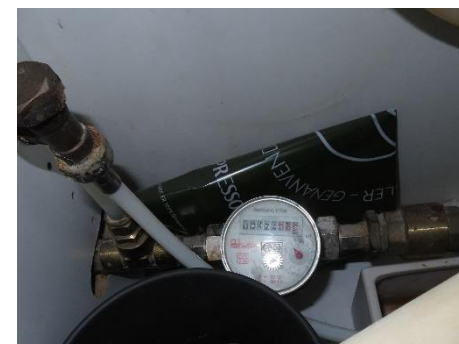
Messingfitting i rustfri installation

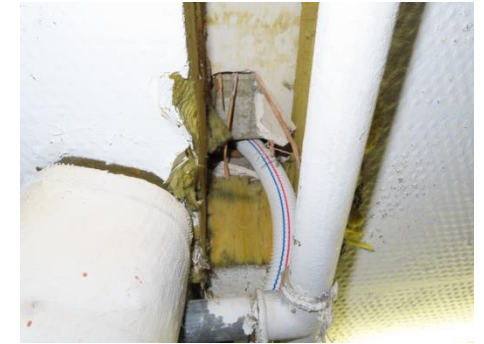
Vandrør ført gennem etageadskillelse uden korrekt brandsikring

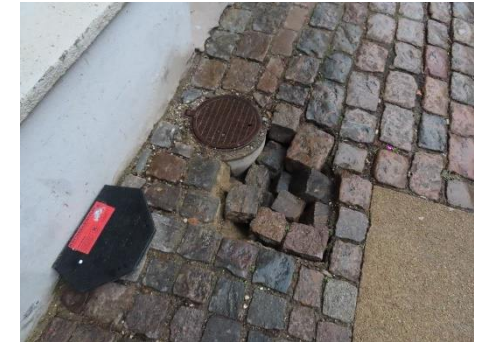
Underminering af belægning ved tagnedløbsbrønd
