## AB Sønderhus Overordnet tilstandsrapport

Sagsnr. 791706  
December 2023

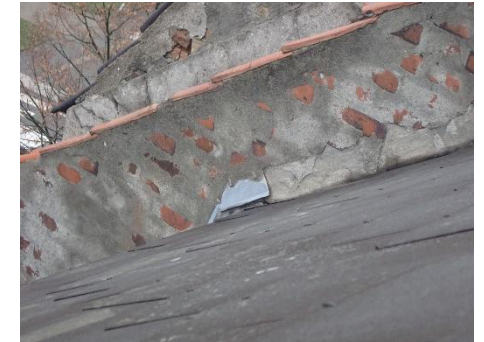
Tætheden mellem eternitskifer og brandkamme sikres af et indskud i zink. I hovedtaget er der pudset hen over indskuddet, og der ses en del revner i pudsen som også ser ud til at sidde løst. Det er forventeligt, da pudsen binder dårligt på zinken, som også bevæger sig.

*Brandkam med revner i puds lagt ud over løskanter*

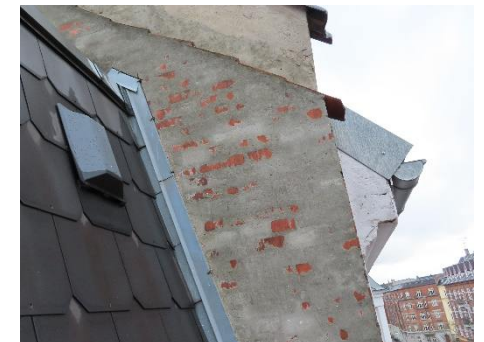
*Indskud og løskant mod trappetårn*

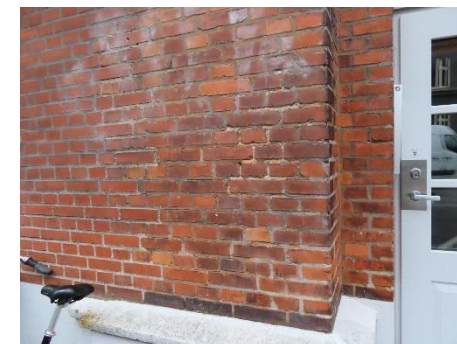
Fugerne beskytter murværket mod at vand trænger ind og nedbryder muren eller laver fugtskader indvendigt. Derfor er det vigtig at fugerne slutter tæt mod murstenene.

*Udvaskede fuger mod gade*

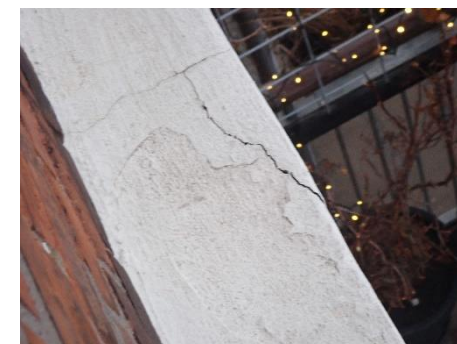
Gesimsbåndet er støbt i beton. Betonen er udvasket og leder ikke længere vandet effektivt. En tyndpudsning vil sikre at vandet ledes effektivt væk og man undgår udvikling af frostska-

*Revne i gesims*

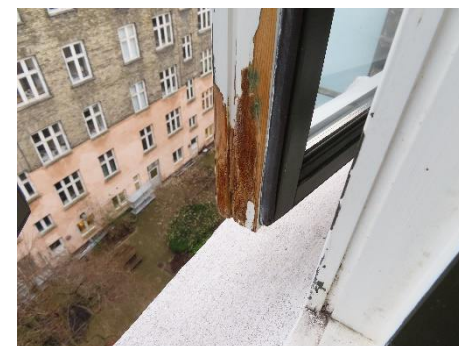
Der ses flere steder rådskader på vinduer i bunden af sidekarmen. Her er træværket helt eller delvis nedbrudt og vil kræve omfattende istandsættelse med udlusning af rådskadet træ, hvis vinduet skal holde i flere år frem.

*Rådskade i vinduesramme mod gård*

Det er vores vurdering, at ejendommen er bedst tjent med at udskifte vinduerne. Der er to typer vinduer som passer godt til bygningen:

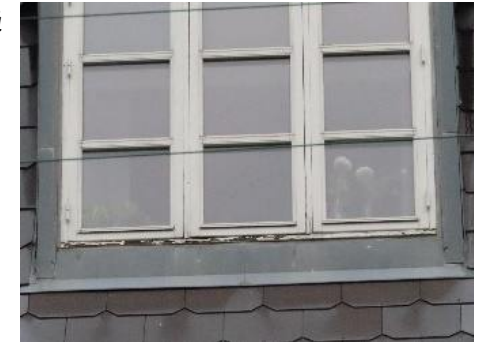
*Nedbrudt maling på kvistvindue*

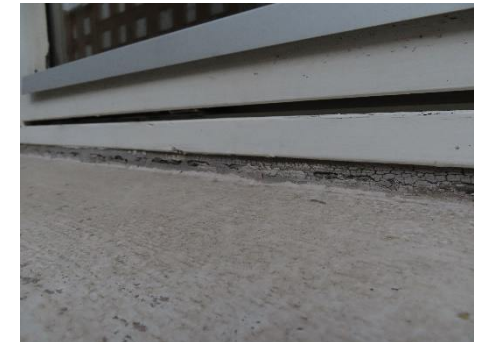
*Ældre udtørret vinduesfuge*

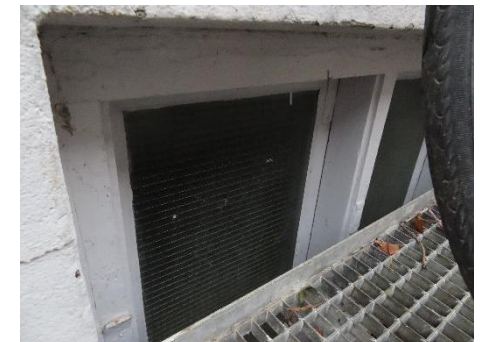
*Oprindeligt kælder-vindue*

Det kan overvejes at skifte kældervinduerne til nye vinduer med bedre isoleringsevne. Det kan gøre løbende som behovet opstår eller samlet, eventuelt samtidig med de øvrige vinduer.

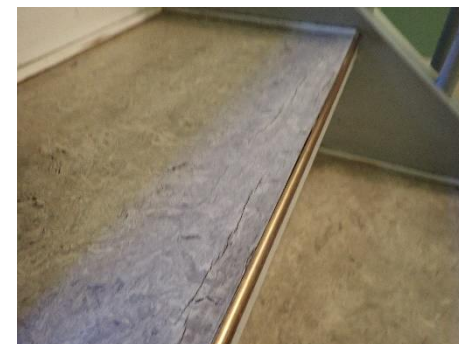
Trappetrin og reposer er belagt med linoleum, som er nedslidt, med revnedannelse. Fremfor delvise udskiftninger foreslår vi at linoleummet udskiftes samlet, da det er pænere og på grund af den lange holdbarhed er billigere over længere tid.

*Linoleum med revner i overfladen*

Priser – Indvendige bygningsdele	DKK ekskl. moms
Udskiftning af linoleum på 4 hovedtrapper	270.000
Maling af vægge, lofter og træværk i 4 hovedtrapperum	300.000
Udskiftning af 40 lejlighedsdøre på hovedtrappen til nye specialfremstillede brand- og lyddøre med fyldninger, i udseende som matcher de nuværende døre	1.200.000
Udskiftning af 40 lejlighedsdøre på hovedtrappen til nye standard brand- og lyddøre med fyldninger, i udseende som passer bedst muligt til ejendommen	800.000
Grundig istandsættelse af 4 køkkentrapperum, herunder reparation af puds og sætningsrevner, afrensning, filt på vægge og maling af vægge, lofter og træværk	550.000
Tillæg for udlægning af linoleum på 4 køkkentrapper	260.000
Let slibning, indfarvning og lakering køkkentrappetrin	60.000
Udskiftning af 40 lejlighedsdøre på køkkentrappen til nye standard brand- og lyddøre med fyldninger, i udseende som passer bedst muligt til ejendommen udført i forbindelse med istandsættelse af trapperum	725.000

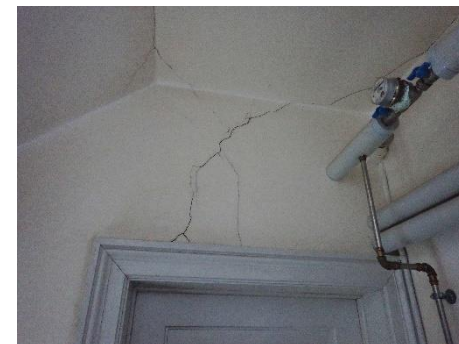
Overfladerne på køkkentrapperne er i mindre god stand. Der ses revner i vægge, loftet og løbsundersider, ligesom træværket er slidt.

*Sætningsrevner over dør*

- Reparation af puds og sætningsrevner
- Afrensning af løs maling
- Slibning og spartling af vægge og lofter
- Slibning og fugning af træværk
- Filt på vægflader
- Maling af lofter, vægge og træværk.

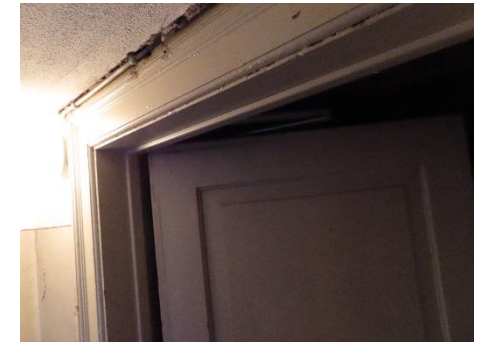
*Dør fra køkkentrappe til loft*

Vi anbefaler at dørene til loft og kælder udskiftes til BD-30 døre med dørpumper.

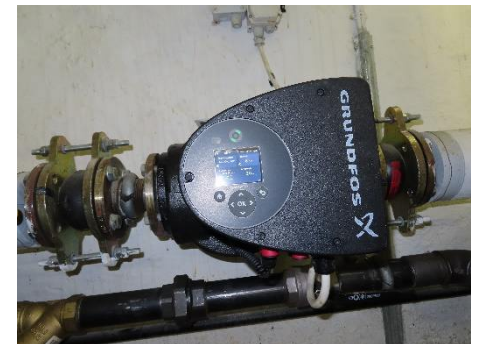
Der mangler noget rørisolering på varmerørene ved cirkulationspumpen, formentlig er fjernet i forbindelse med udskiftning af pumpen.

*Cirkulationspumpe*

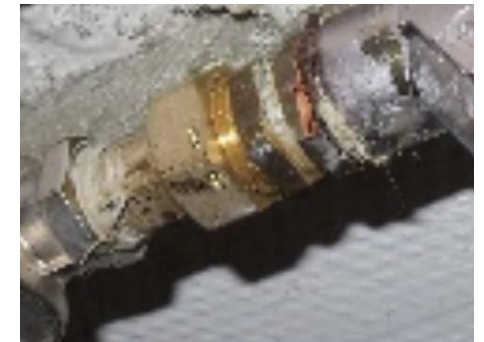
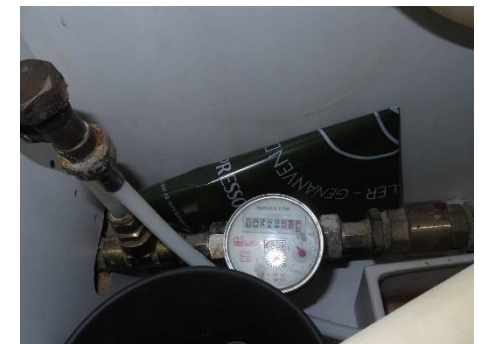
Der er anvendt messing til nogle ventiler og andre komponenter i installationen. Det er for nogle år siden konstateret, at messingkomponenter kan blive nedbrudt når de er i en rustfri installation.

Med nye materialer som rustfri stålør og plastrør er der ikke samme beskyttelse af den indvendige overflade (katodisk beskyttelse) med det hårde vand i Københavnsområdet. Der er risiko for at der opstår spændingskorrosion indvendigt som kan lede til utætheder, der ikke er synlige før en pludselig opstået skade.

Utæthederne kan opstå som revner i metallet, som giver meget store vandskader, da vandet løber ud for fuldt tryk.

*Messingfitting i rustfri installation*

**A4 Vi anbefaler at boligforeningen får overblik over omfanget af messingfittings i den rustfrie installation og skaber opmærksomhed blandt beboerne om at alle tilslutninger til vandinstallationen bør være udført i sikre materialer som for eksempel rustfrit stål eller rødgods.**

**A4 Da skaderne kan opstå uden varsel, anbefaler vi at der foretages forebyggende udskiftning til et velegnet materiale også selv om I ikke har haft problemer. Prisen for en udskiftning er typisk kr. 3.000-7.500 inkl. moms per lejlighed.**

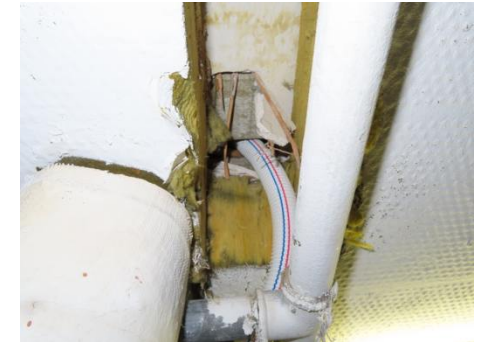
*Vandrør ført gennem etageadskillelse uden korrekt brandsikring*
