NOTAT

Sag nr.: 21-0119
Sagsnavn: Krusågade 3-9 - Bæreevne af hovedskillevæg
Emne: Hovedskillevæg

Notat nr.: 01
Dato: 2021-06-29
Rev. dato:

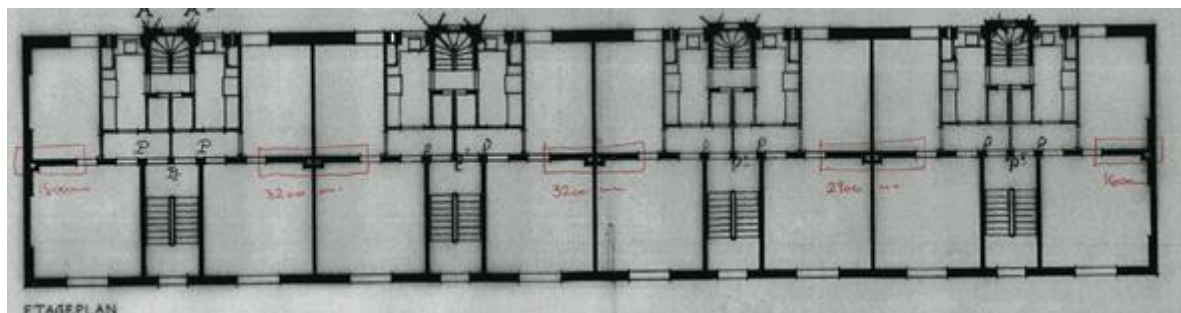
Skitse nr. 1

Der kan godt laves huller i etagerne 4 til 2 sal i de massive murstykker i lejlighederne, der kan laves 2 huller på 4 sal og 1 hul på 3 og på 2 sal.

Der kan ikke laves huller i væggen i de massive stykker på 1 sal og i stuen se skitse nr. 1.

Der er problemer med den lodrette bæreevne og derved den vandrette bæreevne i hovedskillevæggen på 1 sal og i stueetagen. Vi kan ikke eftervise at væggen efter nutidens normer til at bærer last fra bygningsdele over.
