AB Sønderhus Overordnet tilstandsrapport

Sagsnr. 791706
Februar 2023

Denne overordnede tilstandsrapport beskriver kort den byggetekniske stand af ejendommen AB Sønderhus beliggende Krusågade 3-9 i Københavns Kommune.

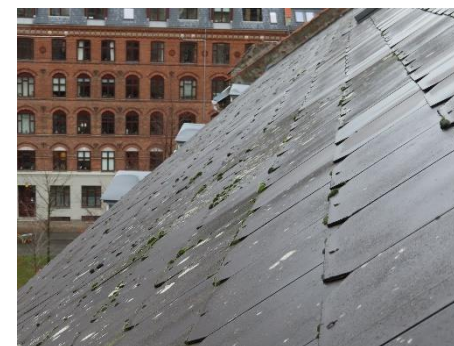
Eternitskifer uden undertag

Taget er udført uden undertag, og eternitskifrene er derfor lagt i kit. Kitten har en tendens til at tørre ud med tiden, og der kan derfor lokalt opstå utætheder. Desuden er reparationer svære, fordi den hårde kit limer skifrene hårdt sammen.

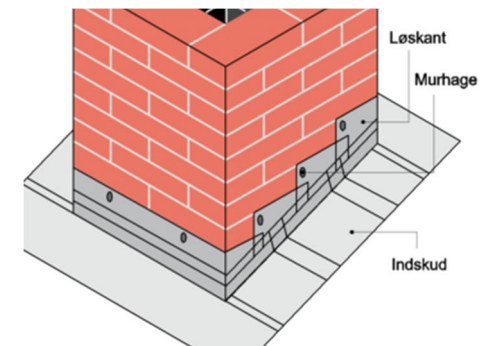
Tætheden mellem eternitskifer og brandkamme sikres af et indskud i zink. I hovedtaget er der pudset hen over indskuddet, og der ses en del revner i pudsen som også ser ud til at sidde løst. Det er forventeligt, da pudsen binder dårligt på zinken, som også bevæger sig.

Indskud og løskant mod trappetårn

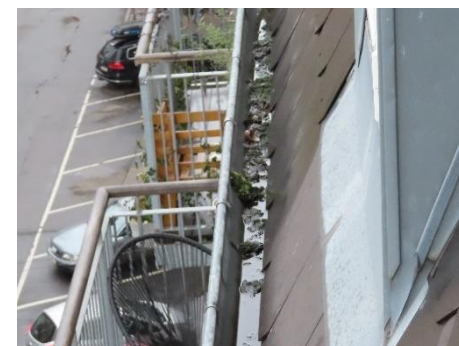
Der ses en del snavs i tagrenderne, som kan skyldes at der er for lidt fald i renden, så det ikke kan løbe hen til nedløbsrøret. Hvis tagrenderne løber over, kan det give følgeskader på facaden.

Snavs i tagrende

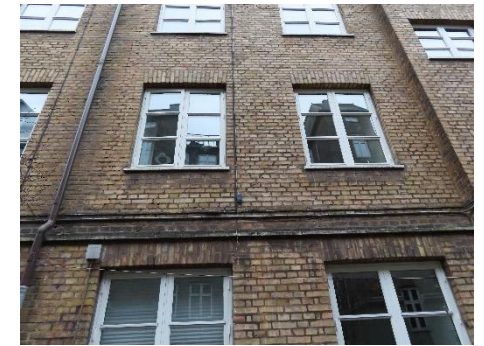
Gårdfacade i gule tegl

Der er sætningsrevner under mange af vinduerne. Der er udført reparationer på nogle revner, men der er behov for reparationer snart for at undgå frostsprængninger og andre følgeskader.

Vi anbefaler at der foretages reparation og eventuel armering af sætningsrevner indenfor de kommende år.

Facaderne er ikke i så dårlig stand, at der bør opstilles stillads/lift kun for at udbedre facaderne. Udbedringen vurderes at kunne vente, hvis der af anden grund opstilles stillads/lift på ejendommen indenfor de kommende år. Der bør afsættes et beløb i den forbindelse.

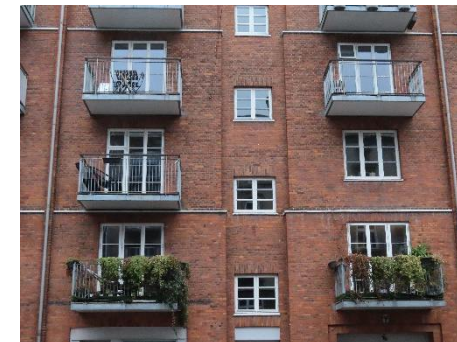
Vinduer mod gade

Der ses en tiltagende nedbrydning af malingsoverfladen, idet malingen er mat i overfladen samt en begyndende udpining af træværket i form af ruhed og langsgående furedannelser i træet, især i sideglaslisternes nederste del.

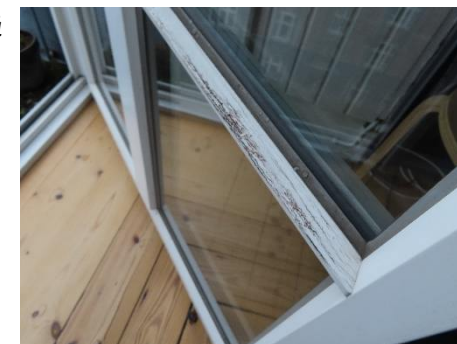
Nedbrudt maling på altandør

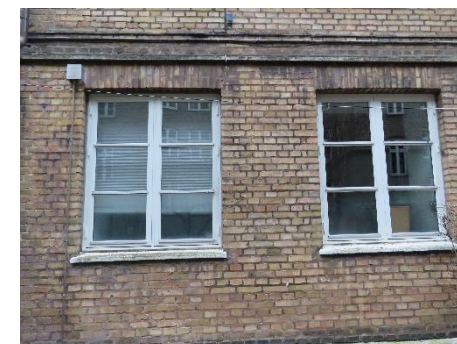
Vinduer mod gård

Glassene er ældre termoglas med kolde kanter. Det betyder at de isolerer dårligt og der nemt opstår kondens på indersiden af glasset. Det kan lede til lokal vækst af skimmelsvamp og til råd i træet.

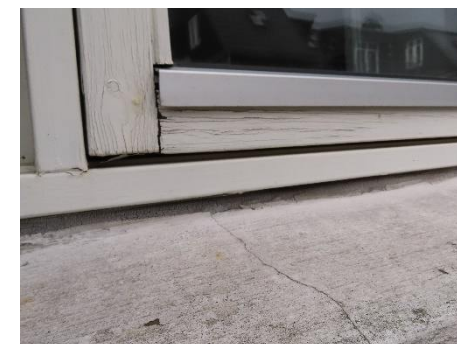
Der ses flere steder rådskader på vinduer i bunden af sidekarmen. Her er træværket helt eller delvis nedbrudt og vil kræve omfattende istandsættelse med udlusning af rådskadet træ, hvis vinduet skal holde i flere år frem.

Forskudt tapsamling og vindridser i sideramme og bundstykke

A4 Vi anbefaler at vinduer til lejligheder og opgange udskiftes til nye vinduer med Energimærke A.

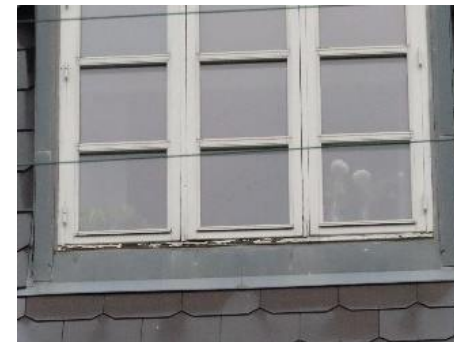
Vinduerne er stadig gamle og skal vedligeholdes med maling hvert 5.-6. år for at undgå hurtig nedbrydning på grund af deres generelle stand.

Nedbrudt maling på kvistvindue

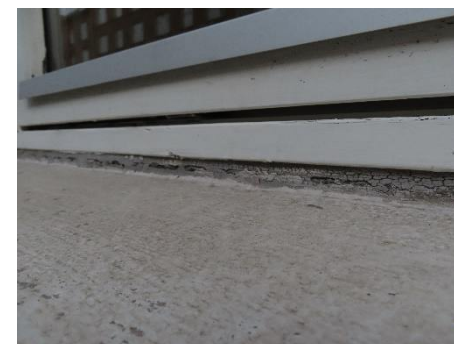
Ældre udtørret vinduesfuge

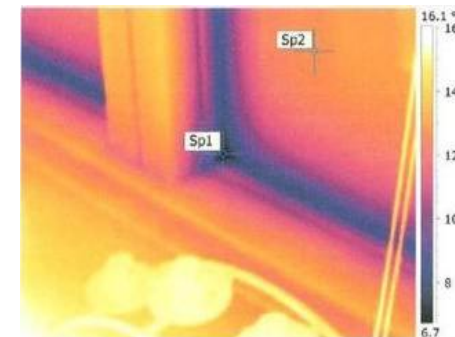
På termofotoet kan man se, hvor kolde kanterne på et ældre termoglas er

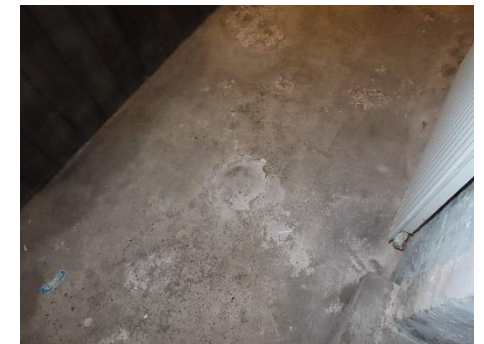
Kældergulv

Afhængig af betonens kvalitet, kan der godt komme fugt ind fra jorden - og dette kan ses nogle steder i kælderen. Omfanget vurderes dog at være begrænset, og problemet mest kosmetisk. Fugten er ikke i væsentlig grad forårsaget af mangel på ventilation. Kælderen virker fornuftigt ventileret.

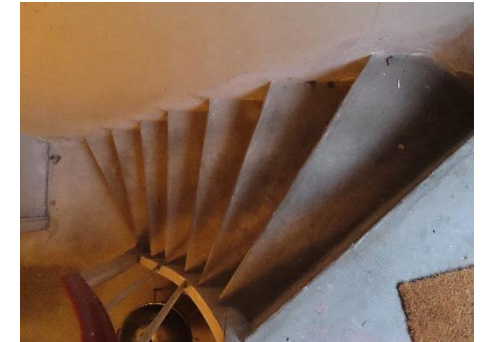
Kældertrappe

Der er adgang til kælderen via køkkentrapperne. Køkkentrappernes nederste del er udført i beton.

Dette er en fornuftig foranstaltning, som formindsker den mængde fugt, som kan trække op i trappekonstruktionen.

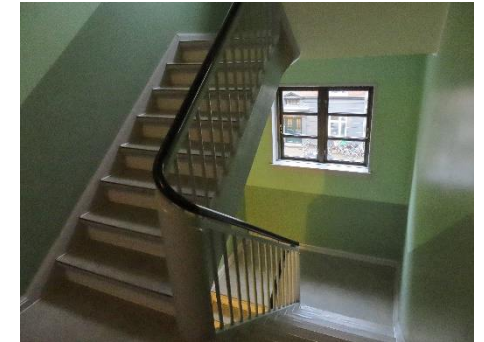
Hovedtrappe

Trappekonstruktionen er i træ. Væggene er pudset og malet. Der ses generelt ikke mange revner i vægge og lofter. Overfladerne er generelt i rimelig god stand, med lidt slid fra almindelig brug.

Trappetrin og reposer er belagt med linoleum, som er nedslidt, med revnedannelse. Fremfor delvise udskiftninger foreslår vi at linoleummet udskiftes samlet, da det er pæneste og på grund af den lange holdbarhed er billigere over længere tid.

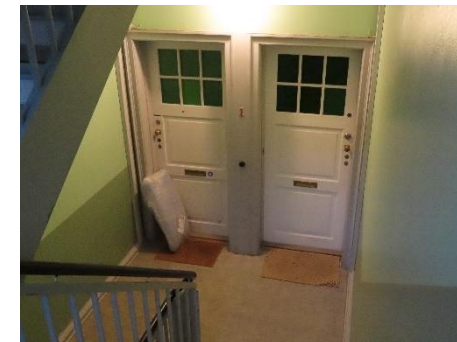
Lejlighedsdør

Dørene til lejlighederne er de oprindelige trædøre. Dørene er forsynet med tætningslister i træ, og vurderes umiddelbart at overholde de krav som gælder for ældre beboelsesejendomme mht. cirkulære om brandsikring.

Her taler man om "tætsluttende døre". Dem betragter man normalt til at have en gennembrændingstid på 10 minutter. Dørene kan efter nutidig standard dog ikke betragtes som brandmæssigt effektive.

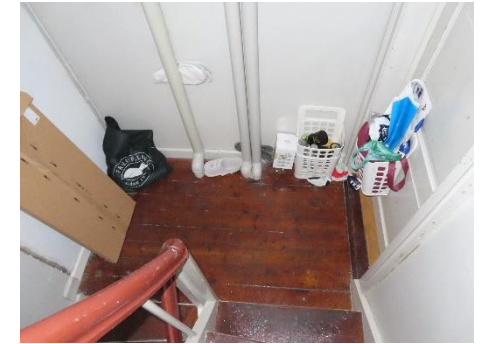
Der ses - ligesom mange steder i byen - en del opbevarede ting på køkkentrapperne. Hvis der opstår brand, bruger brandvæsnet normalt røgdykkere til at redde beboere ned via trapperne - og ikke stigevogne. De opbevarede ting er snublefælder når man går i røgen. Derfor vil det give mening at prøve at skabe en forståelse hos beboerne om at holde trapperne ryddet for ting.

Ting på trappen

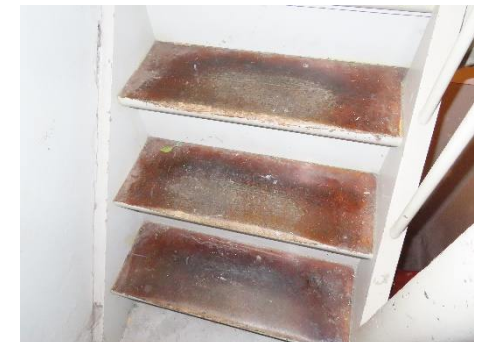
Trin på køkkentrappe

Trappetrin og reposer er lakerede. Lakken beskytter kun mod slid hvis den er helt intakt. Det kræver, at den opfriskes ret tit de mest udsatte steder.

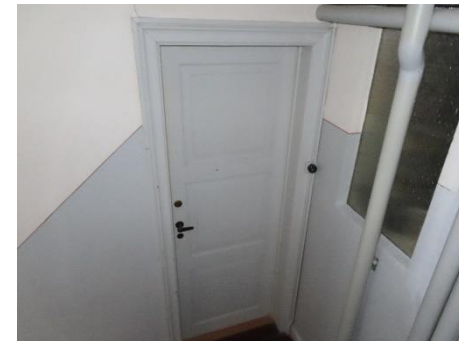
Lejlighedsdør

Dørene til lejlighederne er de oprindelige døre med de ulemper, som er nævnt for dørene på hovedtrappen. Dørene kan her udskiftes til nye fyldningsdøre i et udseende, som passer til ejendommens alder.

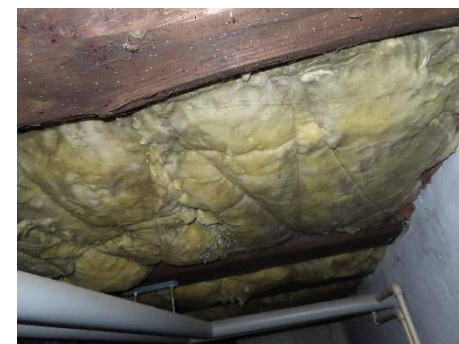
Isolering er udført med mineraluldspaneler som er fastgjort i loftet med ståltråd. Det ses ofte at plader løsner sig og man kan opleve at isoleringen smuldrer.

Isolering i kælderloft med mineraluld der ikke er afsluttet med en tæt overflade

Vi kender ikke alderen på isoleringen. Ifølge EU's CLP-forordning er mineraluld fra før 1997 klassificeret som muligt kræftfremkaldende, selvom der ikke er videnskabelig klarhed om det. Nyere isolering har ikke klassificering.

Ifølge Bygningsreglementet må byggematerialer "ikke afgive gasser, partikler, ioniserende stråling eller andet, der kan give anledning til sundhedsmæssigt utilfredsstillende indeklimaforhold." (BR18 §330).

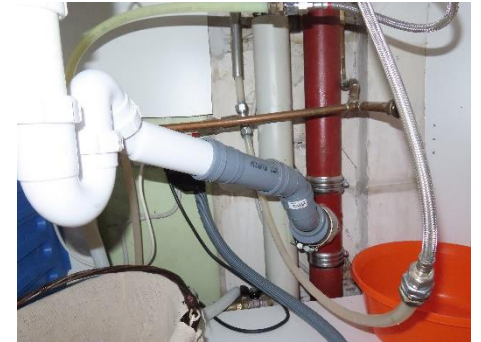
Vandinstallation i kælder

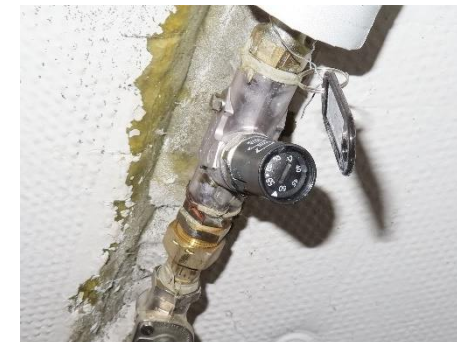
Eksempel på biofilm med slimdannelse i vandrør

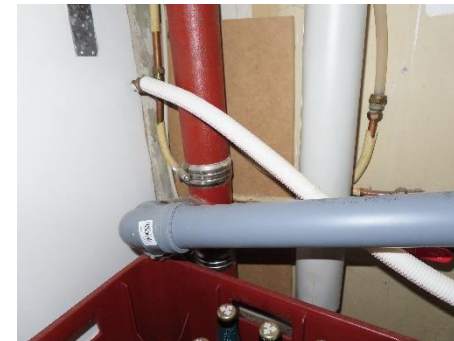
Faldstamme i kælder

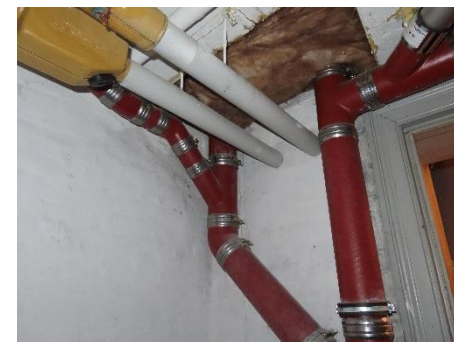
Galvaniseret faldstamme i køkken

AA Vi anbefaler at galvaniserede faldstammer udskiftes eller fores i løbet af de kommende år.

Når der, som her, ikke er et samtidigt behov for at udskifte vandinstallationen, kan det være en mulighed at fore faldstammerne i stedet for at udskifte dem. Hermed kan man spare omkostningerne til reetablering efter udskiftningen.
