## AB Sønderhus Overordnet tilstandsrapport

Sagsnr. 791706  
December 2023

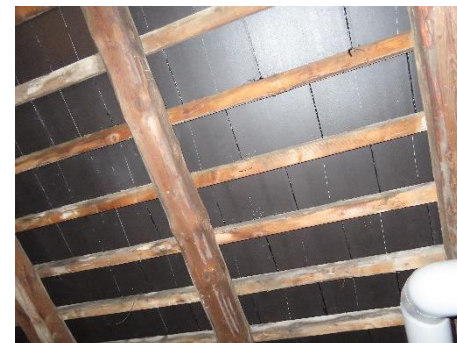
*Eternitskifer uden undertag*

Taget er udført uden undertag, og eternitskifrene er derfor lagt i kit. Kitten har en tendens til at tørre ud med tiden, og der kan derfor lokalt opstå utætheder. Desuden er reparationer svære, fordi den hårde kit limer skifrene hårdt sammen.

Et nyt tag udføres med undertag af brædder og pap. Undertaget giver en ekstra sikkerhed mod utætheder. Et nyt tag vil således give sikkerhed for at der ikke sker utætheder, og udgiften til at have et tæt tag vil være fast og kendt i de kommende mange år.

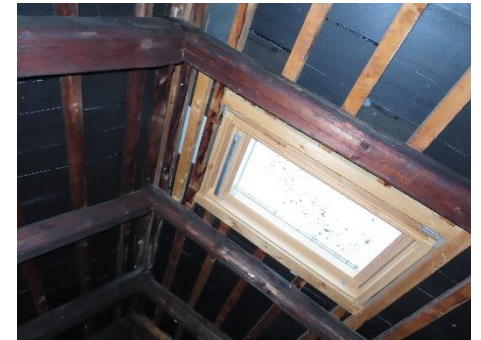
Boligforeningen har oplevet utætheder ved de galvaniserede tagvinduer, som er monteret ved den tidligere udskiftning af taget. Mange vinduer var tæret og er blevet udskiftet til nye i træ eller blændet helt.

*Nyere tagvindue i træ og aluminium*

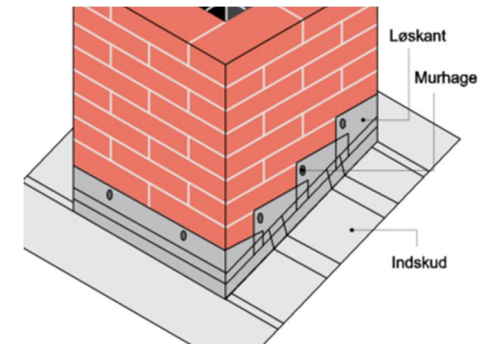
Tætheden mellem eternitskifer og brandkamme sikres af et indskud i zink. I hovedtaget er der pudset hen over indskuddet, og der ses en del revner i pudsen som også ser ud til at sidde løst. Det er forventeligt, da pudsen binder dårligt på zinken, som også bevæger sig.

*Eksempel på overgang med indskud og løskant  
Kilde: SBI*

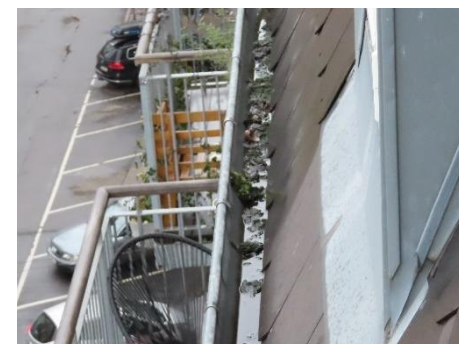
Der ses en del snavs i tagrenderne, som kan skyldes at der er for lidt fald i renden, så det ikke kan løbe hen til nedløbsrøret. Hvis tagrenderne løber over, kan det give følgeskader på facaden.

*Snavs i tagrende*

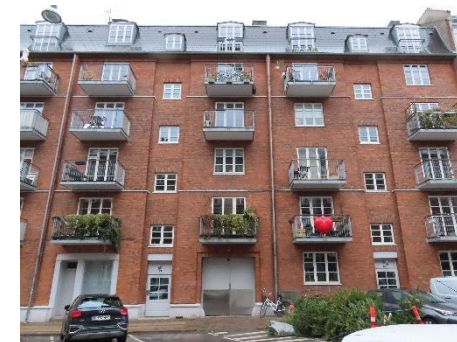
*Gadefacade*

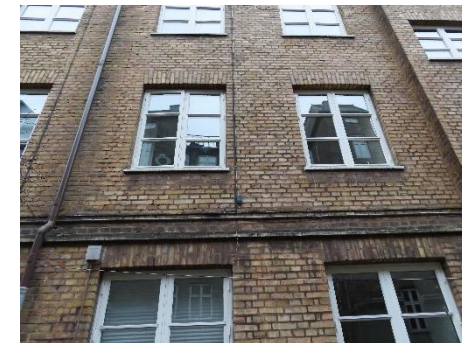
Der er sætningsrevner under mange af vinduerne. Der er udført reparationer på nogle revner, men der er behov for reparationer snart for at undgå frostsprængninger og andre følgeskader.

*Gårdfacade i gule tegl*

Vi anbefaler at der foretages reparation og eventuel armering af sætningsrevner indenfor de kommende år.

Facaderne er ikke i så dårlig stand, at der bør opstilles stillads/lift kun for at udbedre facaderne. Udbedringen vurderes at kunne vente, hvis der af anden grund opstilles stillads/lift på ejendommen indenfor de kommende år. Der bør afsættes et beløb i den forbindelse.

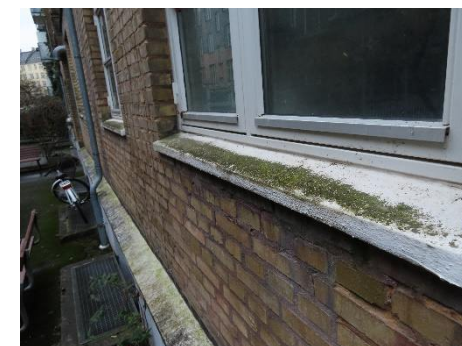
*Sålbænk mod gård med mosvækst*

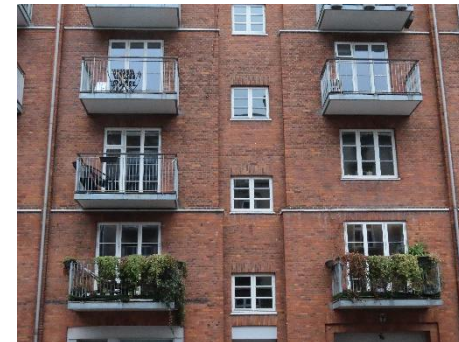
Der ses en tiltagende nedbrydning af malingsoverfladen, idet malingen er mat i overfladen samt en begyndende udpining af træværket i form af ruhed og langsgående furedannelser i træet, især i sideglaslisternes nederste del.

Vinduer mod gade

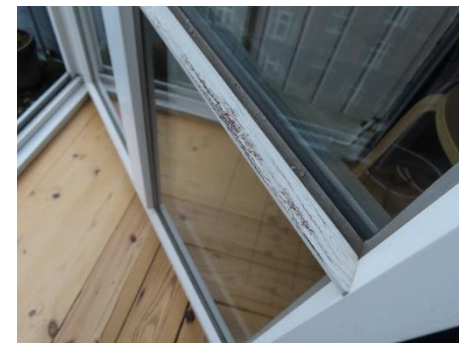
Nedbrudt maling på altandør

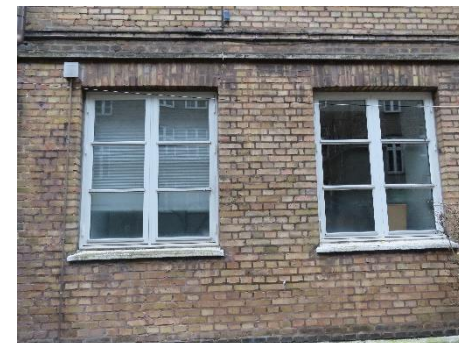
Vinduer mod gård

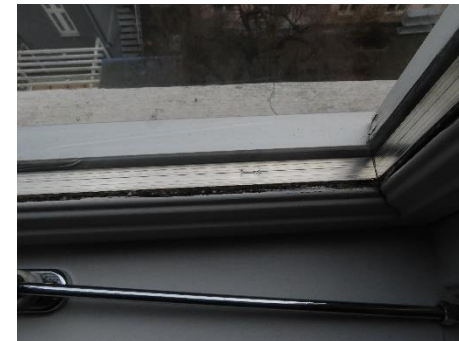
Glassene er ældre termoglas med kolde kanter. Det betyder at de isolerer dårligt og der nemt opstår kondens på indersiden af glasset. Det kan lede til lokal vækst af skimmelsvamp og til råd i træet.

Termoglas begynder at punktere efter ca. 20-25 år, og alle vinduerne må forventes at være punkteret efter 35 år.

*Termoglas med kolde kanter*

**A4 Vi anbefaler at vinduer til lejligheder og opgange udskiftes til nye vinduer med Energimærke A.**

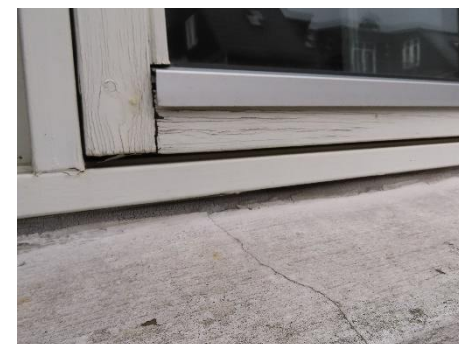
Der ses flere steder rådskader på vinduer i bunden af sidekarmen. Her er træværket helt eller delvis nedbrudt og vil kræve omfattende istandsættelse med udlusning af rådskadet træ, hvis vinduet skal holde i flere år frem.

*Forskudt tapsamling og vindridser i sideramme og bundstykke*

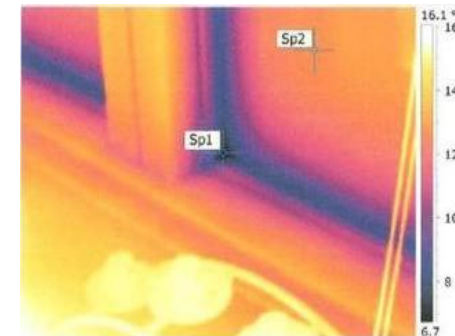
På termofotoet kan man se, hvor kolde kanterne på et ældre termoglas er

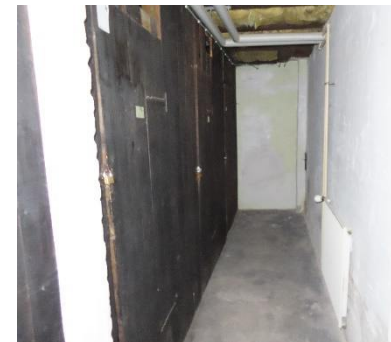
## Kælder

Afhængig af betonens kvalitet, kan der godt komme fugt ind fra jorden - og dette kan ses nogle steder i kælderen. Omfanget vurderes dog at være begrænset, og problemet mest kosmetisk. Fugten er ikke i væsentlig grad forårsaget af mangel på ventilation. Kælderen virker fornuftigt ventileret.

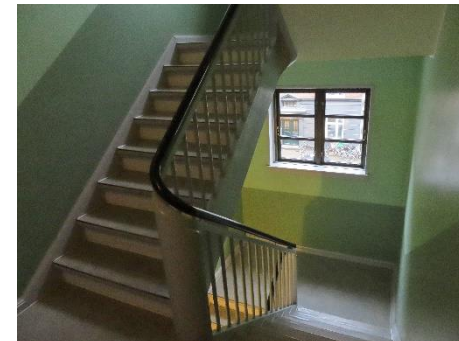
Trappekonstruktionen er i træ. Væggene er pudset og malet. Der ses generelt ikke mange revner i vægge og lofter. Overfladerne er generelt i rimelig god stand, med lidt slid fra almindelig brug.

Trappetrin og reposer er belagt med linoleum, som er nedslidt, med revnedannelse. Fremfor delvise udskiftninger foreslår vi at linoleummet udskiftes samlet, da det er pænere og på grund af den lange holdbarhed er billigere over længere tid.

*Hovedtrappe*

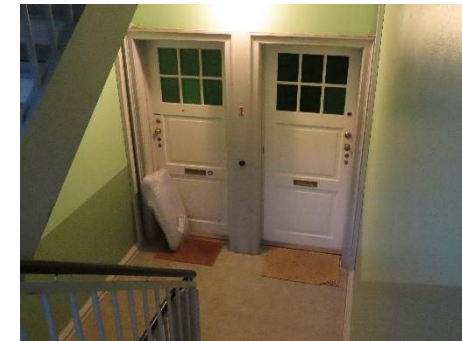
Dørene til lejlighederne er de oprindelige trædøre. Dørene er forsynet med tætningslister i træ, og vurderes umiddelbart at overholde de krav som gælder for ældre beboelsesejendomme mht. cirkulære om brandsikring.

Her taler man om "tætsluttende døre". Dem betragter man normalt til at have en gennembrændingstid på 10 minutter. Dørene kan efter nutidig standard dog ikke betragtes som brandmæssigt effektive.

*Lejlighedsdør*

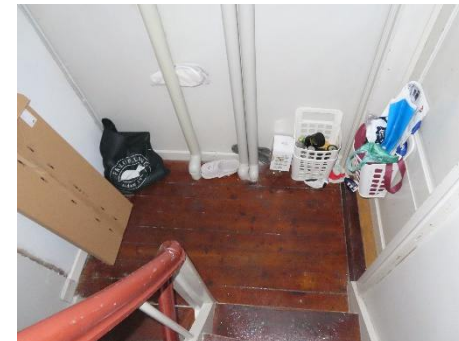
Der ses - ligesom mange steder i byen - en del opbevarede ting på køkkentrapperne. Hvis der opstår brand, bruger brandvæsnet normalt røgdykkere til at redde beboere ned via trapperne - og ikke stigevogne. De opbevarede ting er snublefælder når man går i røgen. Derfor vil det give mening at prøve at skabe en forståelse hos beboerne om at holde trapperne ryddet for ting.

*Ting på trappen*

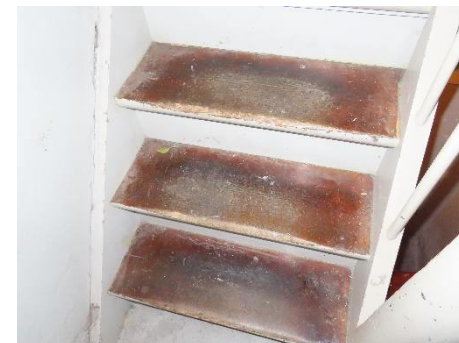
Trappetrin og reposer er lakerede. Lakken beskytter kun mod slid hvis den er helt intakt. Det kræver, at den opfriskes ret tit de mest udsatte steder.

*Trin på køkkentrappe*

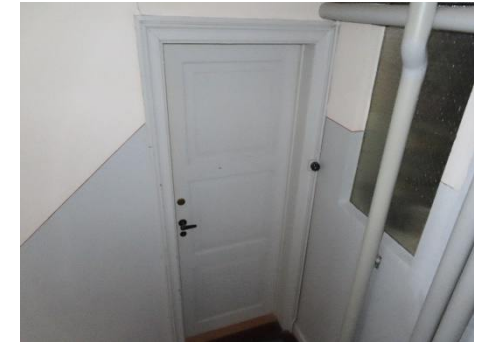
Dørene til lejlighederne er de oprindelige døre med de ulemper, som er nævnt for dørene på hovedtrappen. Dørene kan her udskiftes til nye fyldningsdøre i et udseende, som passer til ejendommens alder.

*Lejlighedsdør*

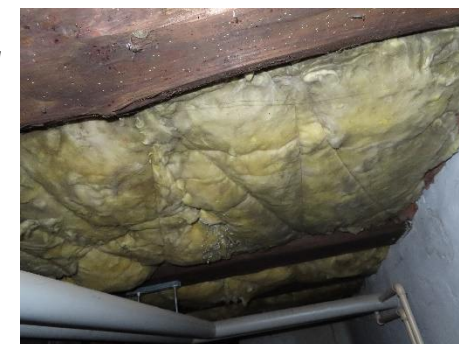
Isolering er udført med mineraluldspaneler som er fastgjort i loftet med ståltråd. Det ses ofte at plader løsner sig og man kan opleve at isoleringen smuldrer.

*Isolering i kælderloft med mineraluld der ikke er afsluttet med en tæt overflade*

Vi kender ikke alderen på isoleringen. Ifølge EU's CLP-forordning er mineraluld fra før 1997 klassificeret som muligt kræftfremkaldende, selvom der ikke er videnskabelig klarhed om det. Nyere isolering har ikke klassificering.

Vi anbefaler at der monteres brandgodkendt pladebeklædning som afdækning af isoleringsplader for eksempel plader af fibercement, kalciumsilikat eller lignende.

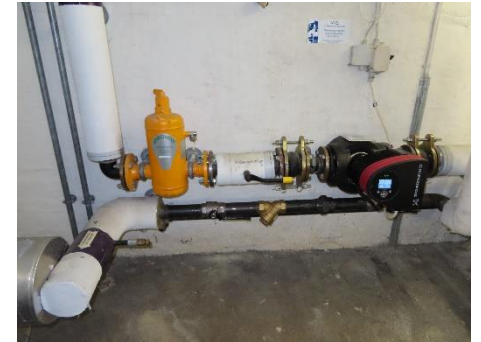
Der mangler noget rørisolering på varmerørene ved cirkulationspumpen, formentlig er fjernet i forbindelse med udskiftning af pumpen.

*Cirkulationspumpe*

**A4 Vi anbefaler der foretages retablering af rørisolering i varmecentralen, som en del af den daglige drift.**

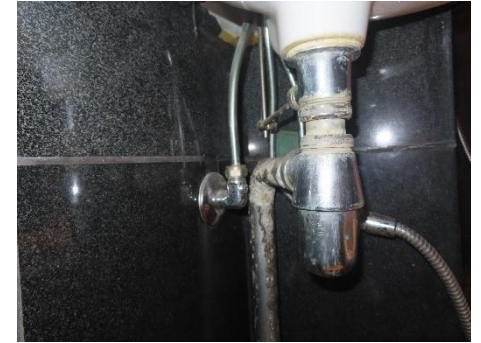
*Vandinstallation i badeværelse*

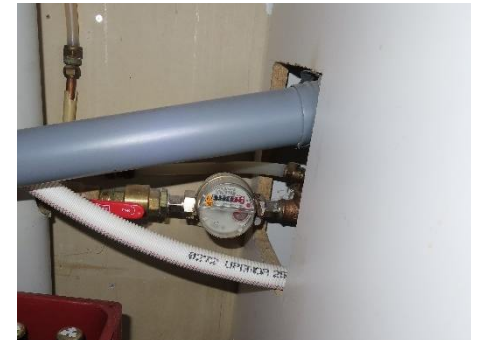
*Vandinstallation i kælder*

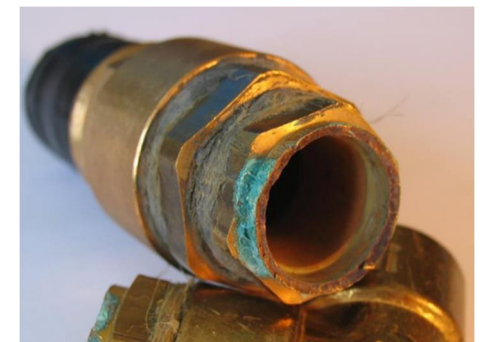
Der er anvendt messing til nogle ventiler og andre komponenter i installationen. Det er for nogle år siden konstateret, at messingkomponenter kan blive nedbrudt når de er i en rustfri installation.

Med nye materialer som rustfri stålør og plastrør er der ikke samme beskyttelse af den indvendige overflade (katodisk beskyttelse) med det hårde vand i Københavnsområdet. Der er risiko for at der opstår spændingskorrosion indvendigt som kan lede til utætheder, der ikke er synlige før en pludselig opstået skade.

Utæthederne kan opstå som revner i metallet, som giver meget store vandskader, da vandet løber ud for fuldt tryk.

*Eksempel spændingskorrosion i messingfitting*

**A4 Vi anbefaler at boligforeningen får overblik over omfanget af messingfittings i den rustfrie installation og skaber opmærksomhed blandt beboerne om at alle tilslutninger til vandinstallationen bør være udført i sikre materialer som for eksempel rustfrit stål eller rødgods.**

**A4 Da skaderne kan opstå uden varsel, anbefaler vi at der foretages forebyggende udskiftning til et velegnet materiale også selv om I ikke har haft problemer. Prisen for en udskiftning er typisk kr. 3.000-7.500 inkl. moms per lejlighed.**

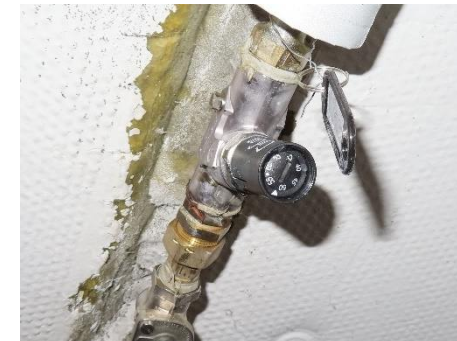
Der er monteret termostatstyrede cirkulationsventiler i varmtvandsinstallationen. Ventilerne skal regulere det cirkulationsvand som strømmer igennem dem, men det har vist sig at de kan sætte sig fast og forårsage fejl i anlæggets regulering.

BYG-ERFA, som samler byggetekniske erfaringer ind, advarer imod at bruge dem, da de kan forårsage fejl og dermed ikke opfylder kravene til vandhastighed, temperatur og overvågning (Erfaringsblad (53) 170305).

*Termostatstyret cirkulationsventil*

**A4 Vi anbefaler at termostatstyrede cirkulationsventiler udskiftes til statiske reguleringsventiler som kan indstilles til en korrekt gennemstrømning efter en samlet regulering af anlægget.**

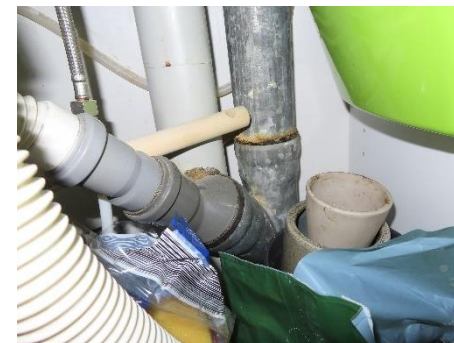
*Galvaniseret faldstamme i køkken*

**AA Vi anbefaler at galvaniserede faldstammer udskiftes eller fores i løbet af de kommende år.**

Når der, som her, ikke er et samtidigt behov for at udskifte vandinstallationen, kan det være en mulighed at fore faldstammerne i stedet for at udskifte dem. Hermed kan man spare omkostningerne til retablering efter udskiftningen.

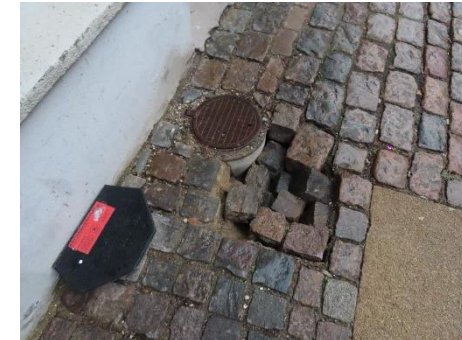
Mod gaden er der en tagnedløbsbrønd hvor der ses underminering af belægningen omkring brønden. Det skyldes formentlig en utæthed i brønden eller kloakledningen i forbindelse med den.

*Underminering af belægning ved tagnedløbsbrønd*

**A4 Vi anbefaler at foretages en lokal reparation af ved tagnedløbsbrønden som en del af den løbende vedligeholdelse.**

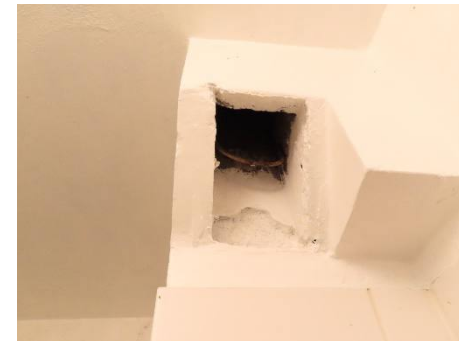
*Ventilationskanal*

**A4 Vi anbefaler at ventilationskanalerne holdes fri for blokering og eventuelle riste rengøres jævnligt for støv og snavs.**
